**NOTA TÉCNICA 004/2024**

Nota Técnica sobre Avaliação de Risco e Aluguel Social na Vila Santa Tereza.

## **ATUALIZAÇÃO DE LAUDO GEOLÓGICO E DE ÁREAS DE RISCO GEOTÉCNICO DA VILA SANTA TEREZA**

Santa Maria – RS, Fevereiro de 2025.

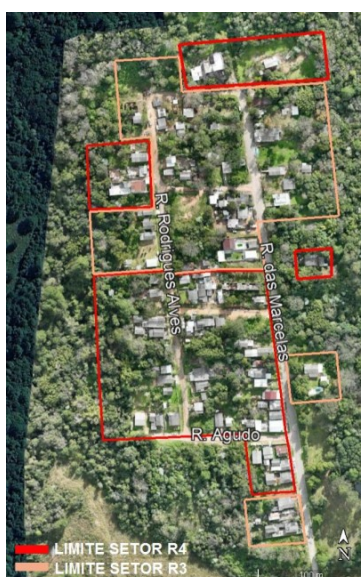
Área classificada como risco 3, conforme Anexo I. De acordo com análise técnica, as residências classificadas como R3 foram consideradas seguras para moradia no presente momento. Contudo, imóveis que apresentarem sinais de danos estruturais ou avarias devem ser avaliados por profissional habilitado. Este especialista emitirá um laudo técnico que atestará as condições do imóvel e, se necessário, indicará as medidas corretivas a serem adotadas para garantir a segurança dos moradores.

Área classificada como risco 4, conforme Anexo I. Os moradores da área R4, por questões de segurança, a área foi interditada e não pode mais ser ocupada. É fundamental que aqueles moradores que ainda não estão no Aluguel Social, procurem a SEHAB para solicitar o benefício. O município está trabalhando para garantir uma nova moradia para todas as famílias cadastradas na área R4.

Área Classificada Risco 4
-

Área Classificada Risco 3

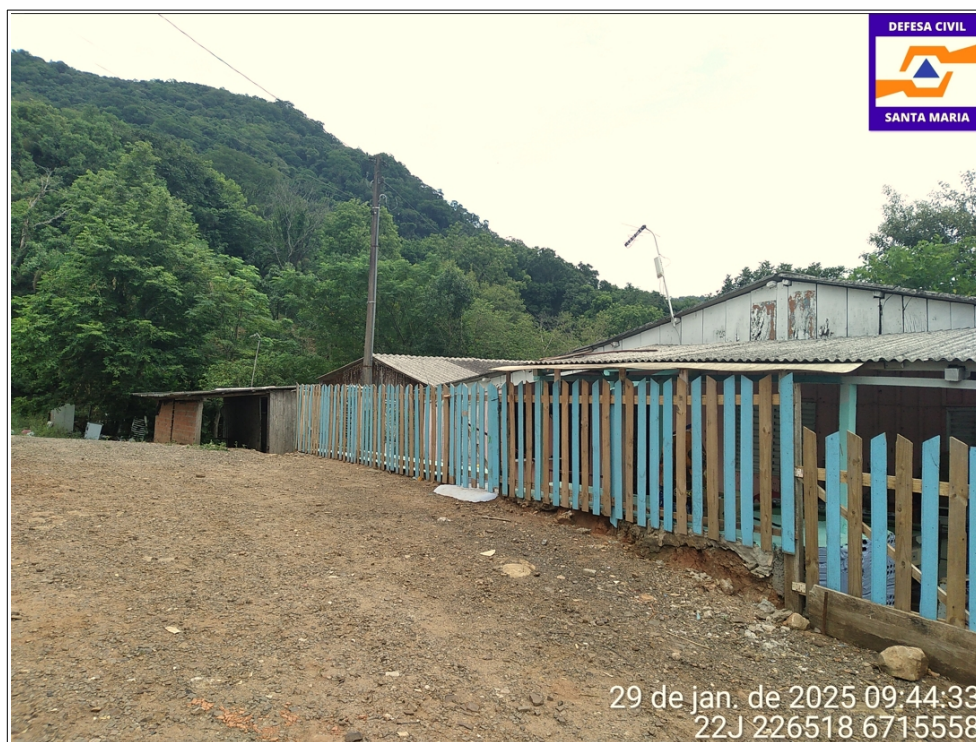
**Foto 1:** Frente das três últimas casas do lado leste do patamar superior da Rua Rodrigues Alves, junto a esquina da Rua Humaitá. Nota-se pela imagem que as casas foram construídas em patamar inferior ao nível da Rua Rodrigues Alves, em processo de corte e aterro realizados para execução de terraplenagem dos terreno aos fundos das casas em questão.

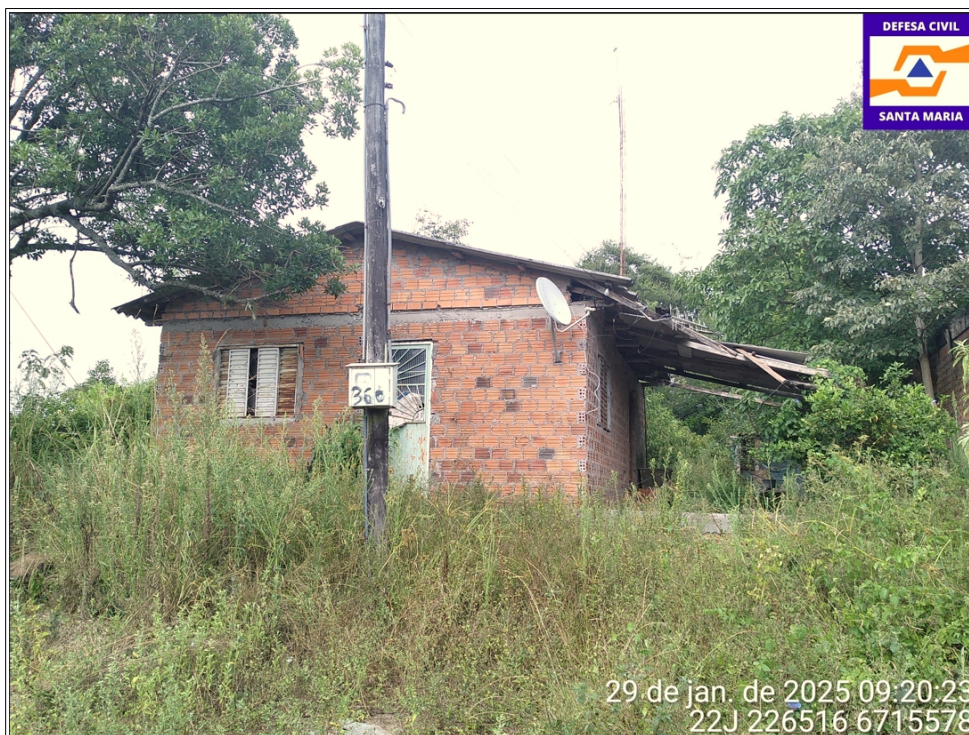
**Foto 2:** Última casa do lado oeste, do patamar superior da Rua Rodrigues Alves. Conforme relatos de moradores locais, essa residência se encontra atualmente desocupada.

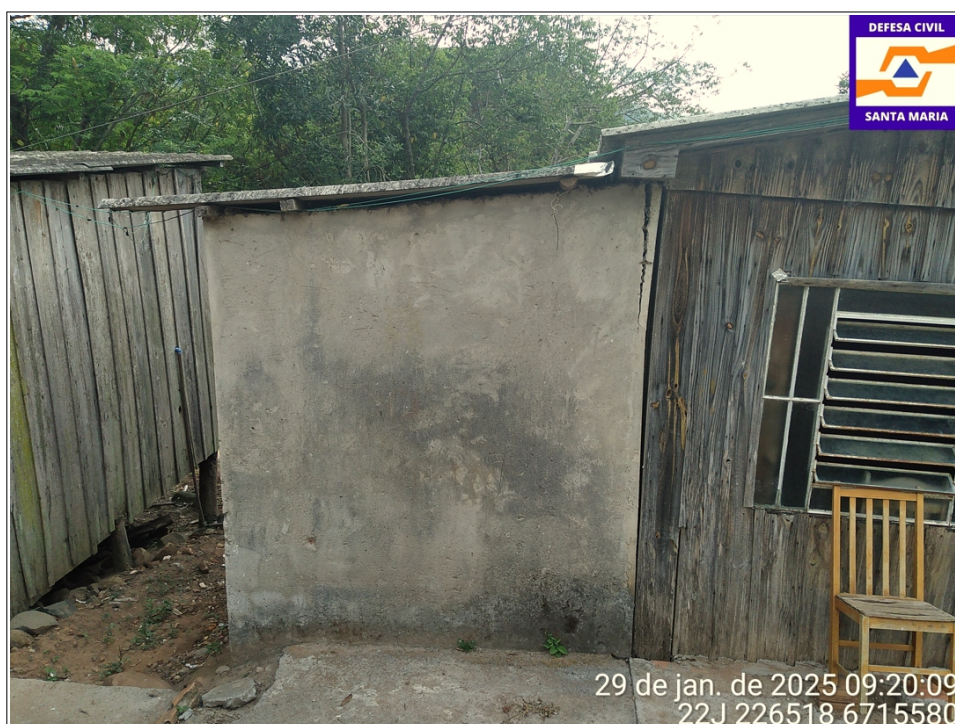
**Foto 3:** Frente da casa de número 361, em que é possível notar trinca entre a construção de alvenaria e a casa de madeira construída imediatamente a sul. Em relatos de moradores locais houve progressiva abertura da trinca após as chuvas ocorridas em maio de 2024.

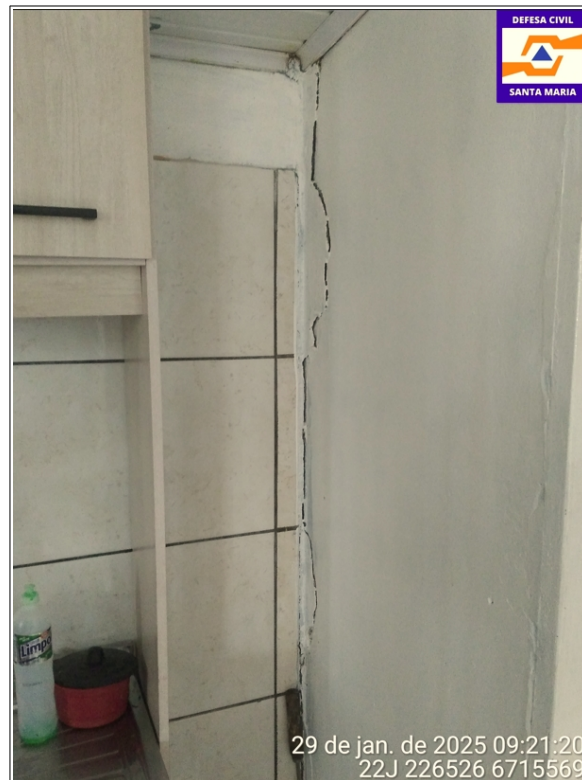
**Foto 4:** Detalhe para abertura de rachaduras nas paredes da casa de número 361.

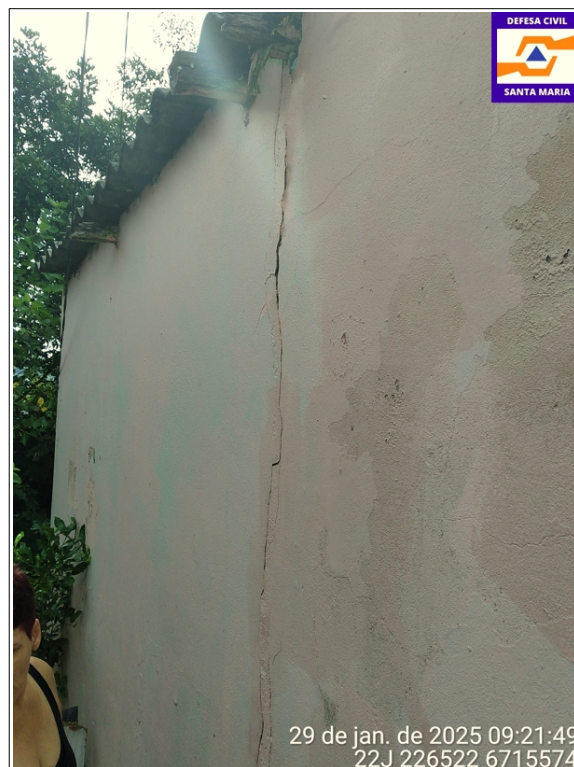
**Foto 5:** Detalhe para abertura de rachaduras nas paredes da área externa da casa de número 361.

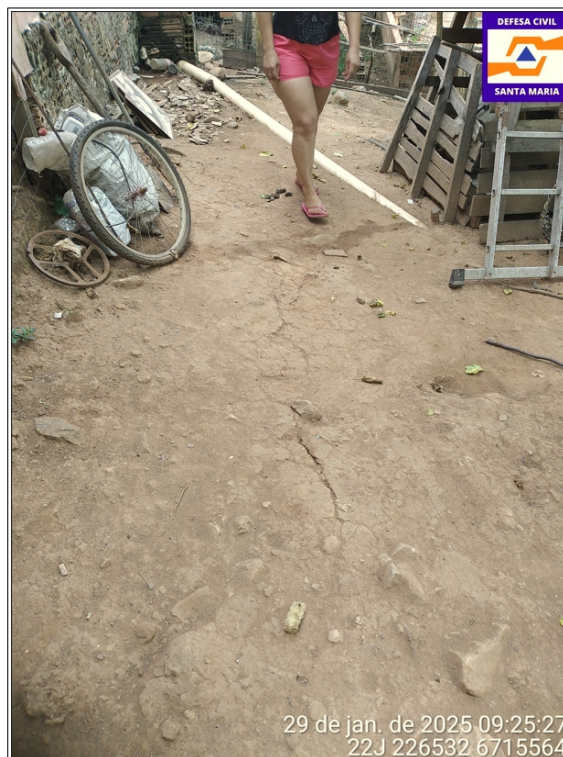
**Foto 6:** Ocorrência de sinais incipientes de abertura de trincas no solo, aos fundos da casa de número 361.

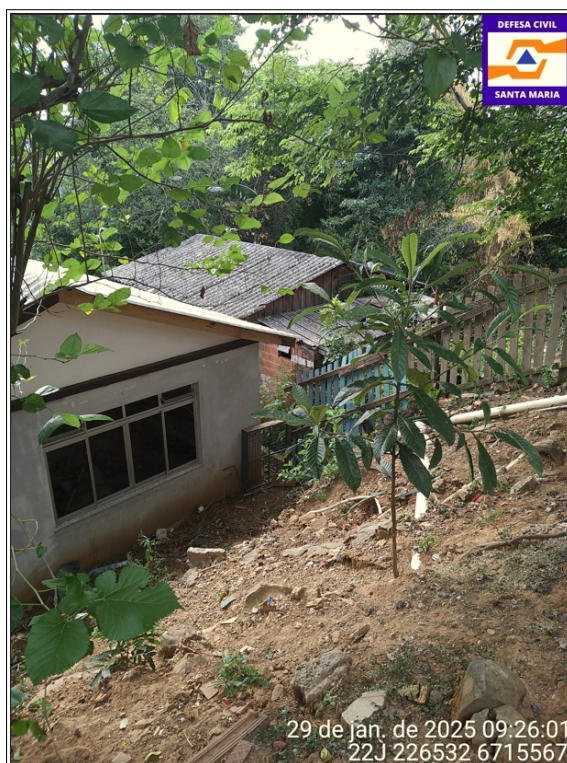
**Foto 7:** Presença de casas imediatamente a jusante dos fundos da casa de número 361. É importante relatar que nesse talude há presença de blocos soltos, derivados da formação de tálus no terreno e também aterro com presença de material heterogêneo, como calça.

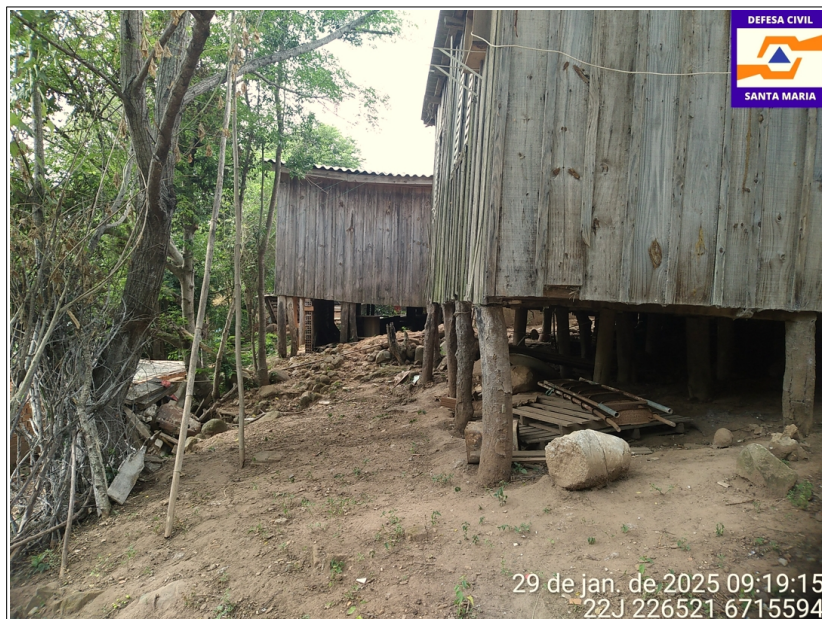
**Foto 8:** Aspecto das fundações das residências de madeira, que estão imediatamente posicionadas a norte da casa de número 361. Ambas as casas encontram-se desocupadas, atualmente.

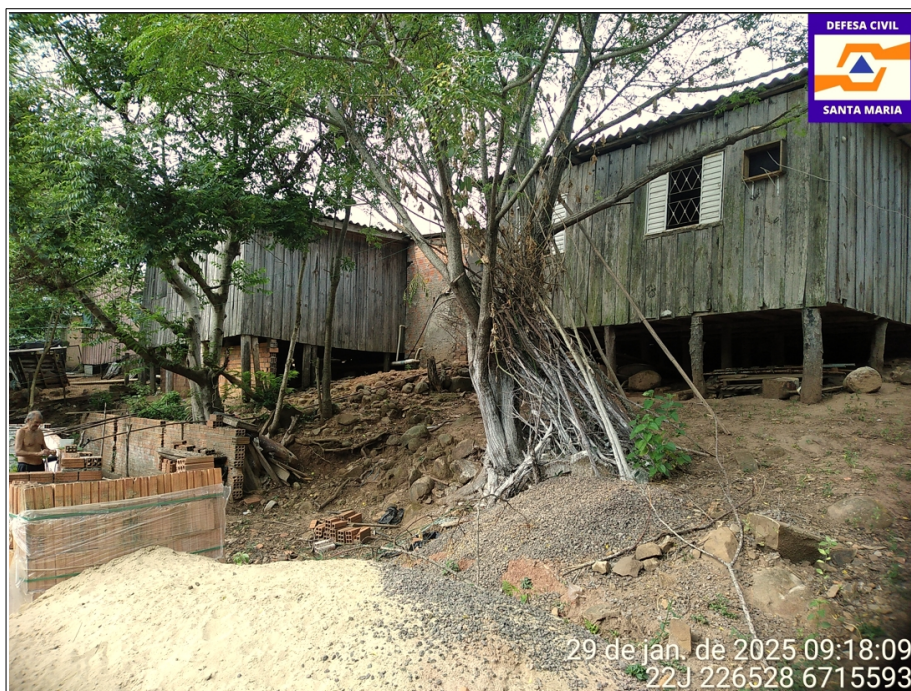
**Foto 9:** Vista dos fundos das mesmas casas apresentadas pela Foto 8. É possível notar que há casas construídas imediatamente abaixo do talude que sustenta as residências em risco. Há claros sinais de carreamento de solo no local, tornando a área instável e colocando em risco de desabamento as residências ali construídas.

análises. Porém, apesar das características pouco adequadas no quesito construtivo das casas, é notório que a deficiência de drenagem pluvial entre as duas ruas gera carreamento de solo no local e, conseqüentemente, instabilização do terreno onde as casas estão construídas.

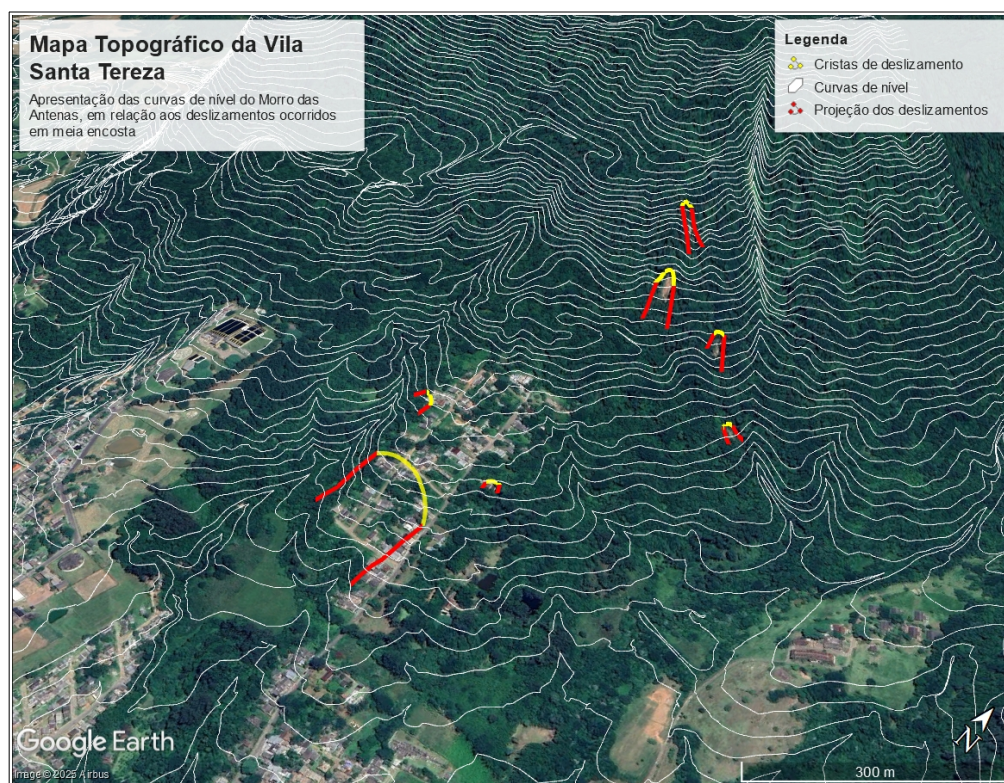
Após observadas as características do terreno entre as ruas Rodrigues Alves e Humaitá e na encosta a montante das duas ruas, assim após utilização de análise de imagens obtidas por satélite, após atualização das imagens fornecidas pelo *software Google Earth Pro*, em 25/12/2024, pode-se averiguar que os deslizamentos ocorridos em meia encosta estão em áreas de alta e média declividade, conforme apresentado na Figura 1.

**Figura 1:** Mapa Topográfico da Vila Santa Tereza, utilizando como base de dados as curvas de nível de terreno geradas pelo IPLAN, em relação aos deslizamentos ocorridos em meia encosta no Morro das Antenas e no sopé do morro, junto às ruas da Vila Santa Tereza.

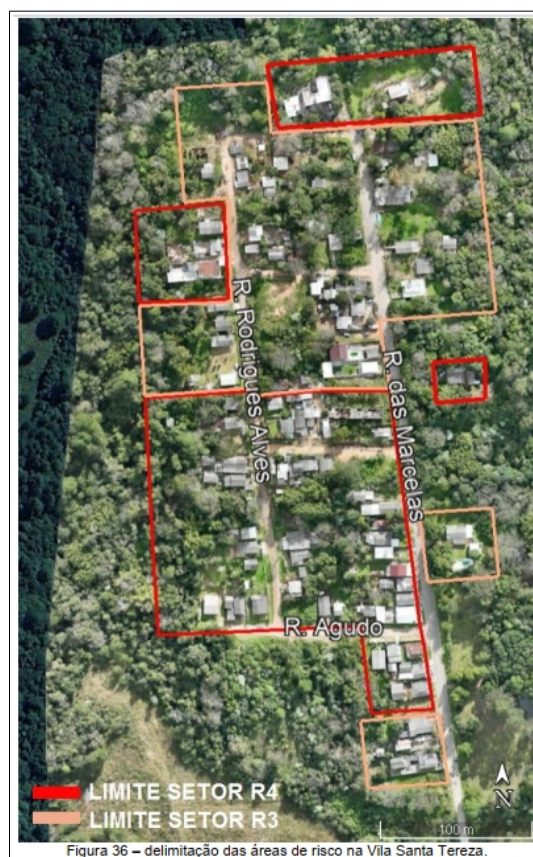
mapa de áreas de risco da Vila Santa Tereza, elaborado pelo referido geólogo em agosto de 2024, o qual foi mantido pelo mesmo na atualização do laudo geológico realizada em janeiro de 2025. Nessa atualização apresentada em janeiro, a área tema dessa atualização (esquina das ruas Rodrigues Alves e Humaitá) estava em área de risco geológico alto (R3).

**Figura 2:** Mapa de áreas de risco geológico elaborado pelo geólogo Maurício Ericksson, em agosto de 2024 e mantida após atualização de laudo realizada pelo mesmo em janeiro de 2025. Nota-se que a área relatada por este laudo (esquina das ruas Rodrigues Alves e Humaitá), no topo da figura, estão inseridas em área classificada como de risco geológico alto (R3).

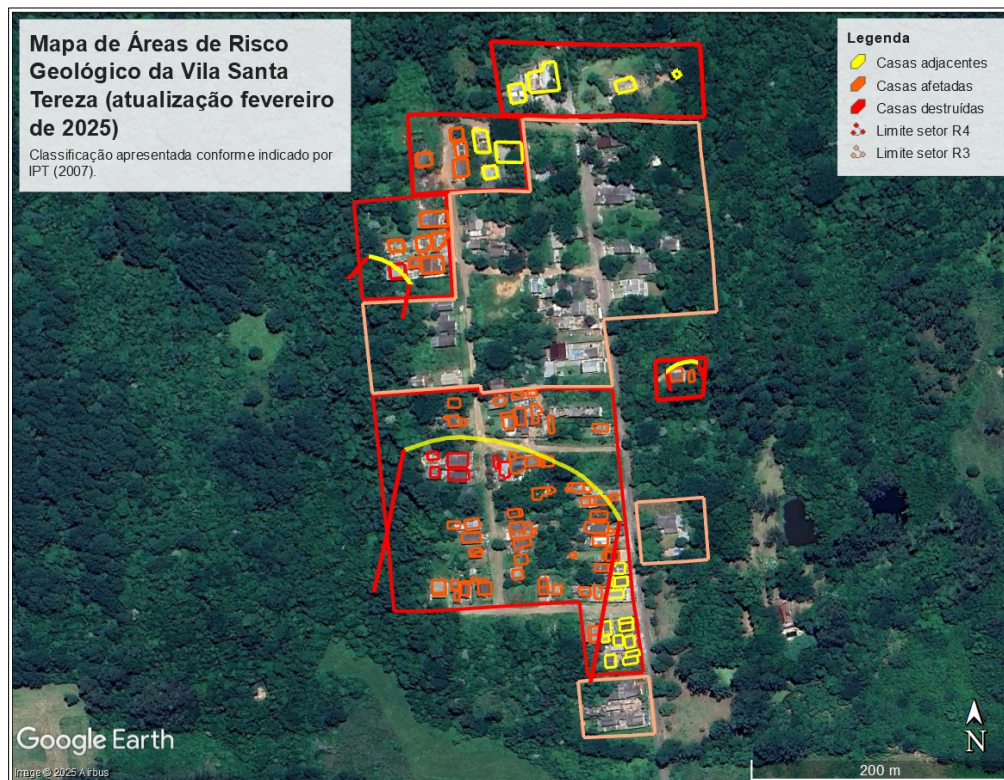
Para a área em questão desta atualização de laudo geológico (a quadra que abrange a esquina das ruas Rodrigues Alves e Humaitá), levando em consideração os indícios de movimentos relatados por este laudo, assim como levando em consideração a proximidade com os deslizamentos em meia encosta ocorridos no Morro das Antenas, parte da referida quadra foi reclassificada e inserida em grau de risco geológico muito alto (R4), conforme apresentado pela Figura 3.

**Figura 3:** Mapa de áreas de risco geológico, com reclassificação de área na esquina das ruas Rodrigues Alves e Humaitá para área de risco muito alto (R4), a partir da atualização deste estudo, de fevereiro de 2025.

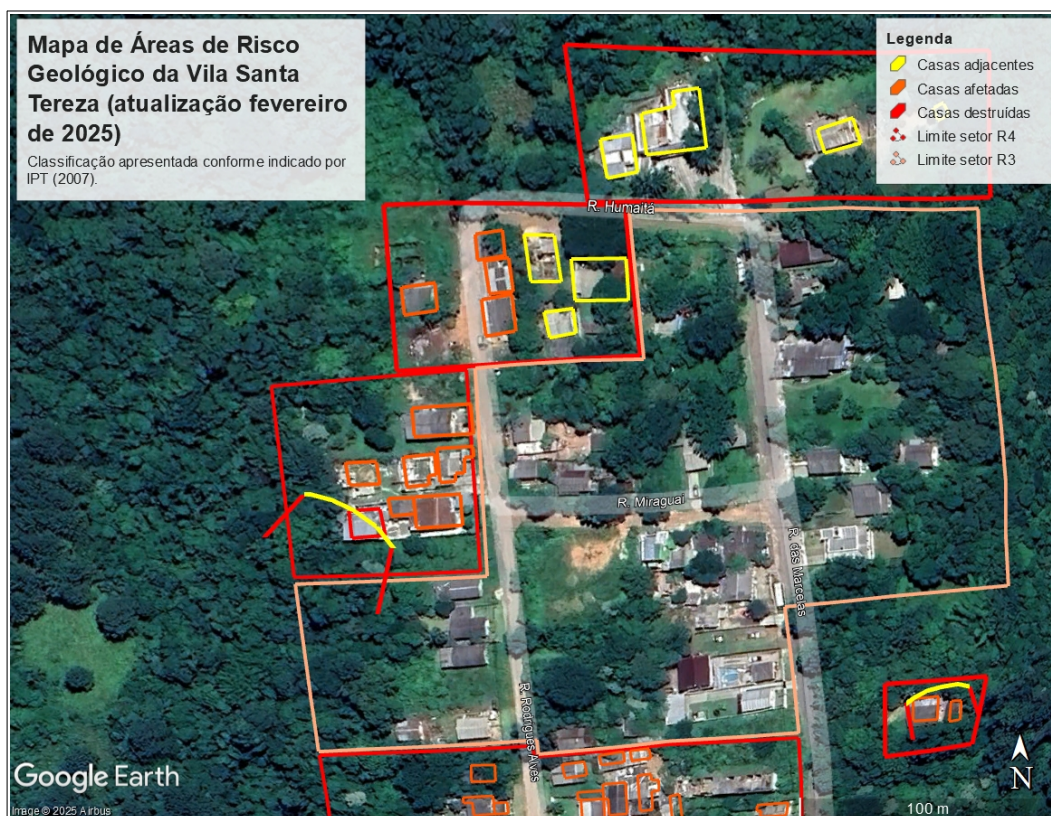
Em detalhe, está apresentado pela Figura 4 o mapa de áreas de risco geológico, para o setor da esquina das ruas Rodrigues Alves e Humaitá. Nesse detalhe estão apresentadas as casas afetadas por movimentos de massa e as casas adjacentes, totalizando em sete casas reclassificadas em grau de risco.

As casas afetadas, apresentadas pelos polígonos laranjas, são as que sofreram avarias construtivas, geradas tanto por deficiência construtiva das casas, mas também por acomodação do peso das construções em relação ao terreno, que sofreu processo erosivo por ausência de drenagem pluvial e por movimentação de massa em pequena escala local.

As casas adjacentes foram classificadas em área de risco muito alto, pela proximidade imediata a jusante com as casas afetadas da esquina das ruas Rodrigues Alves e Humaitá. As casas adjacentes, portanto, estão em risco iminente de serem atingidas pelas afetadas, caso novas movimentações de acomodação do solo provoquem o desabamento das mesmas.

**Figura 4:** Mapa de áreas de risco geológico, com reclassificação de área na esquina das ruas Rodrigues Alves e Humaitá para área de risco muito alto (R4), a partir da atualização deste estudo, de fevereiro de 2025.

Porém, neste estudo realizado para atualização dos laudos geológicos da área, é indicado a inclusão de área de risco geológico muito alto (R4) para as casas próximas a esquina das ruas Rodrigues Alves e Humaitá, como indicado pela Figura 4.

Até que seja realizado o estudo conclusivo para estabilidade das encostas e mapeamento de áreas de suscetibilidade a movimentações de massa nas encostas, as áreas indicadas como de risco geológico muito alto (R4) devem permanecer interditadas.
